# GEO CONSULT

## Umwelttechnische Bodenuntersuchungen auf dem ehemaligen Betriebsgelände einer Drahtzieherei, Gewerbegebiet Reichshof-Wehnrath

| Projekt-Nr.10112000 | Schreiben-Nr.: Ri/U7331011 | Bearb.: Dipl.-Geol. K.-U. Rietz | | |

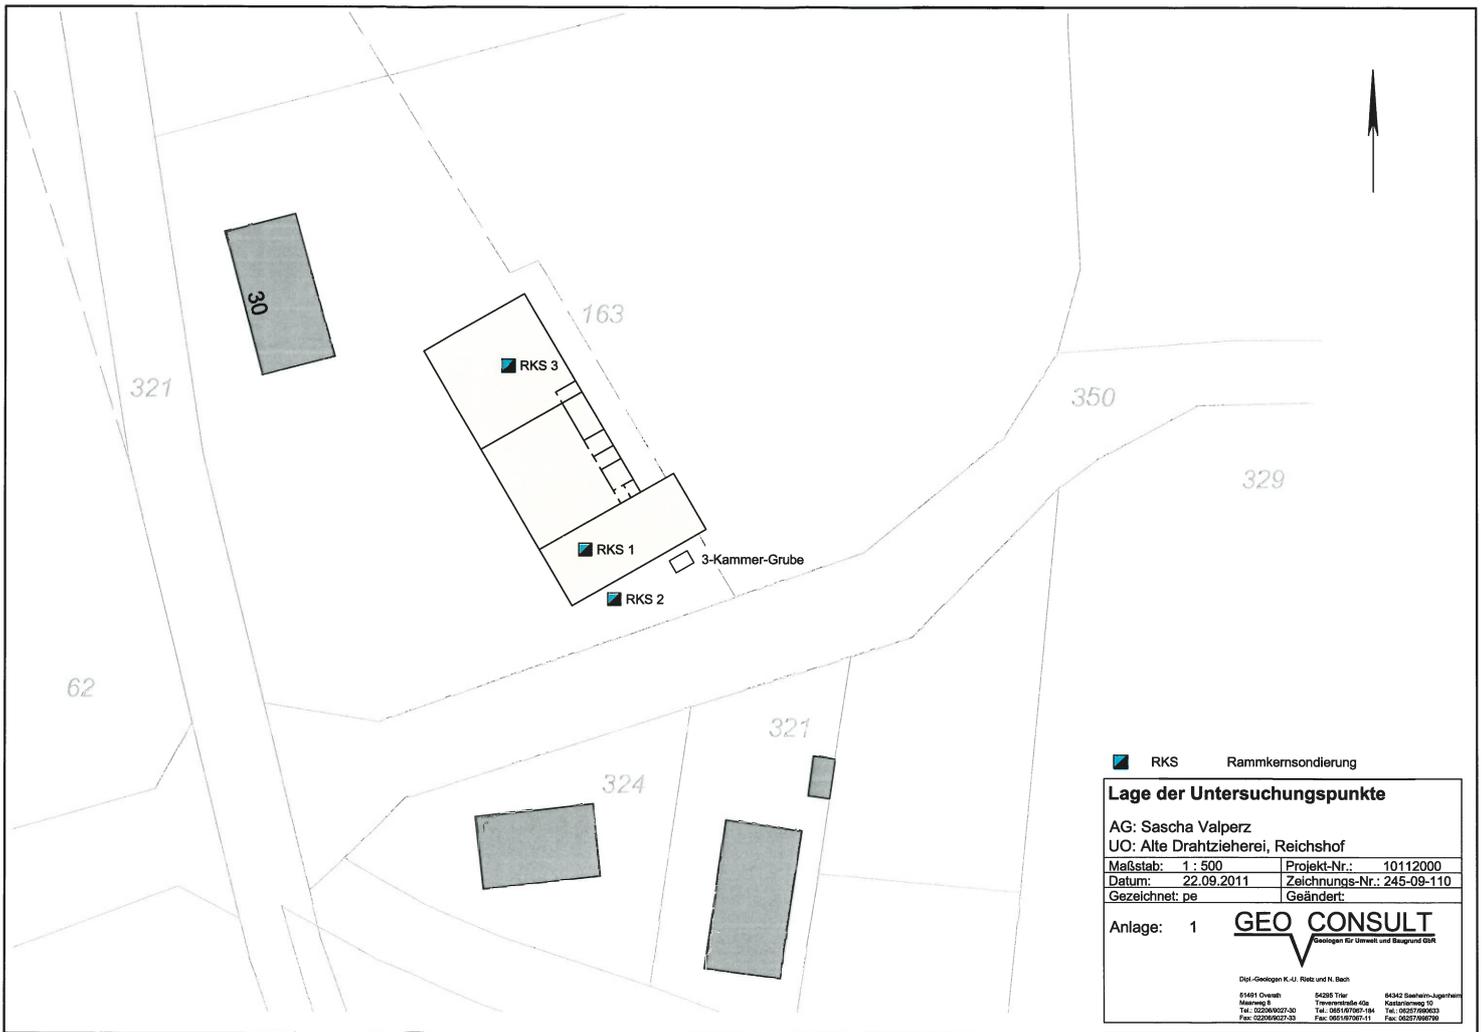
### **Lageplan der Untersuchungspunkte**

■ RKS Rammkernsondierung

**Lage der Untersuchungspunkte**  
 AG: Sascha Valperz  
 UO: Alte Drahtzieherei, Reichshof

Am 16.09.2011 wurden durch GEO CONSULT, Overath, 3 Rammkernsondierungen im Bereich der Untersuchungsfläche abgeteuft (s. Anlage 1). Die Festlegung der Bohrpunkte erfolgte im Zuge einer gemeinsamen Ortsbegehung am 14.09.2011. Teilnehmer waren Frau Kronimus (OBK), Herr Valperz und der Unterzeichner. Ferner wurden an den drei Sondierstellen Boden
