Anlage 1: Landschaftspflegerischer Fachbeitrag zum Vorhabenbezogenen Bebauungsplan Nr. 2 A „Erdingen – Erweiterung Klinkerzentrale“

Landschaftspflegerischer Fachbeitrag (LFB) zum Vorhabenbezogenen Bebauungsplan Nr. 2 A  
"Erdingen - Erweiterung Klinkerzentrale"

Karte Nr. 1: Ausgangszustand

Nr. 2: Planungszustand

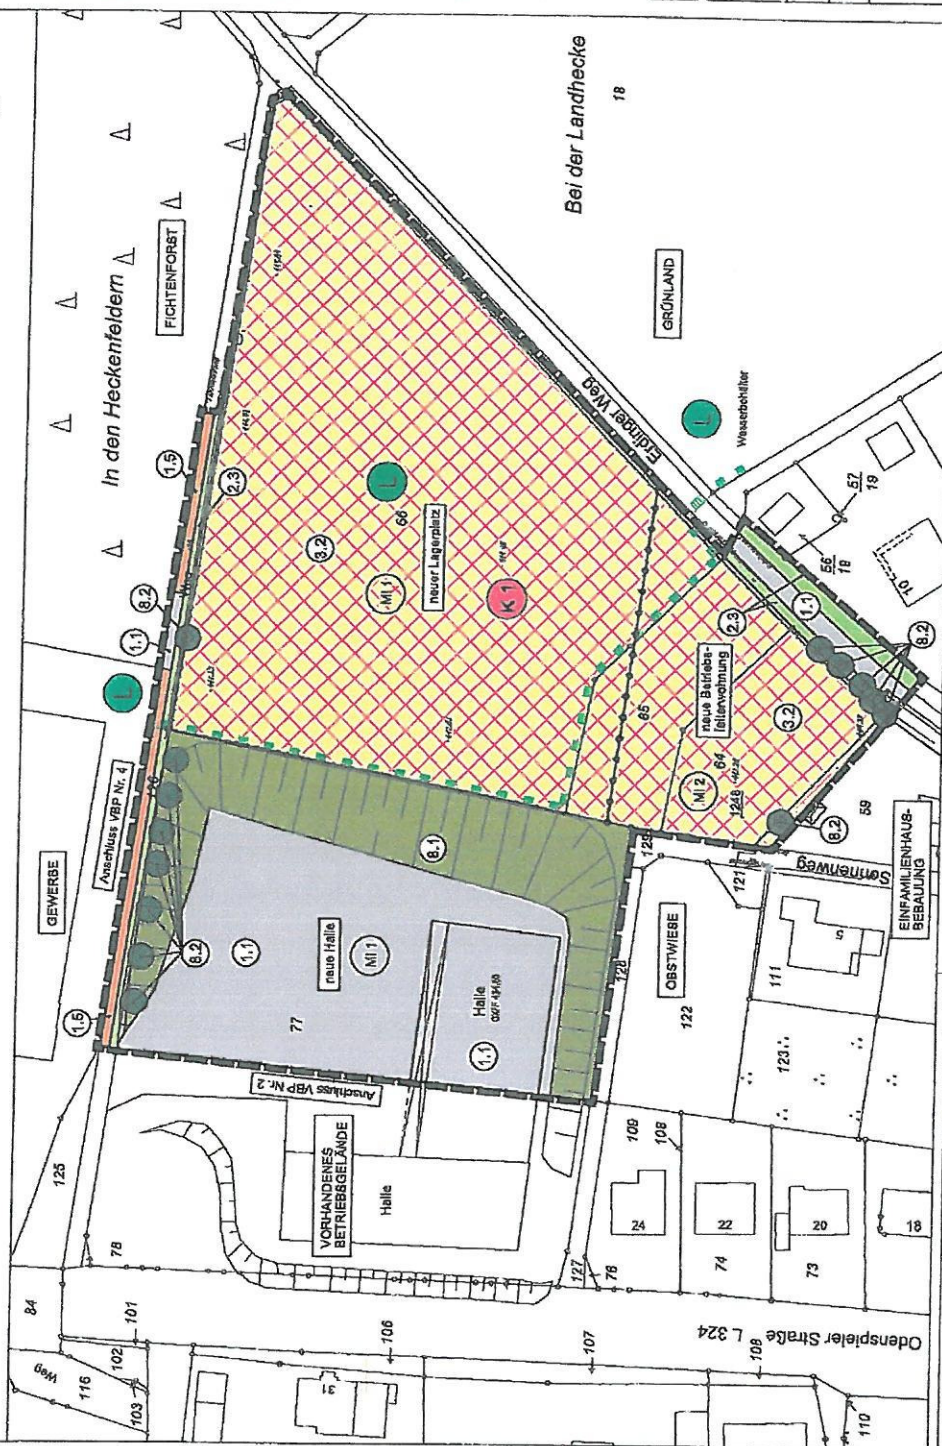
I. Ausgangszustand \*

| 1.5 | Wirtschaftsweg unbefestigt / geschnitten |
| 2.3 | Wegmark. z.T. mit Gabelzweigen |
| 3.2 | Innenlagerröhrland |
| 8.1 | Hecken, Gebirch |
| 8.2 | Baumreihe, Einzelbäume |
