Karte Nr. 1: Ausgangszustand (Zustand vor Einrichtung des Parkplatzes) und Konflikte

Projekt: Landschaftsflyerischer Fachbeitrag zur  
4. Änderung des Vorhabenbezogenen  
Bebauungsplanes (VBP) Nr. 20  
„Mittelanger-Schönwälder Straße“

Karte: Karte Nr. 1  
Ausgangszustand (Zustand vor  
Einrichtung des Platzplatzes) und  
Kontext.

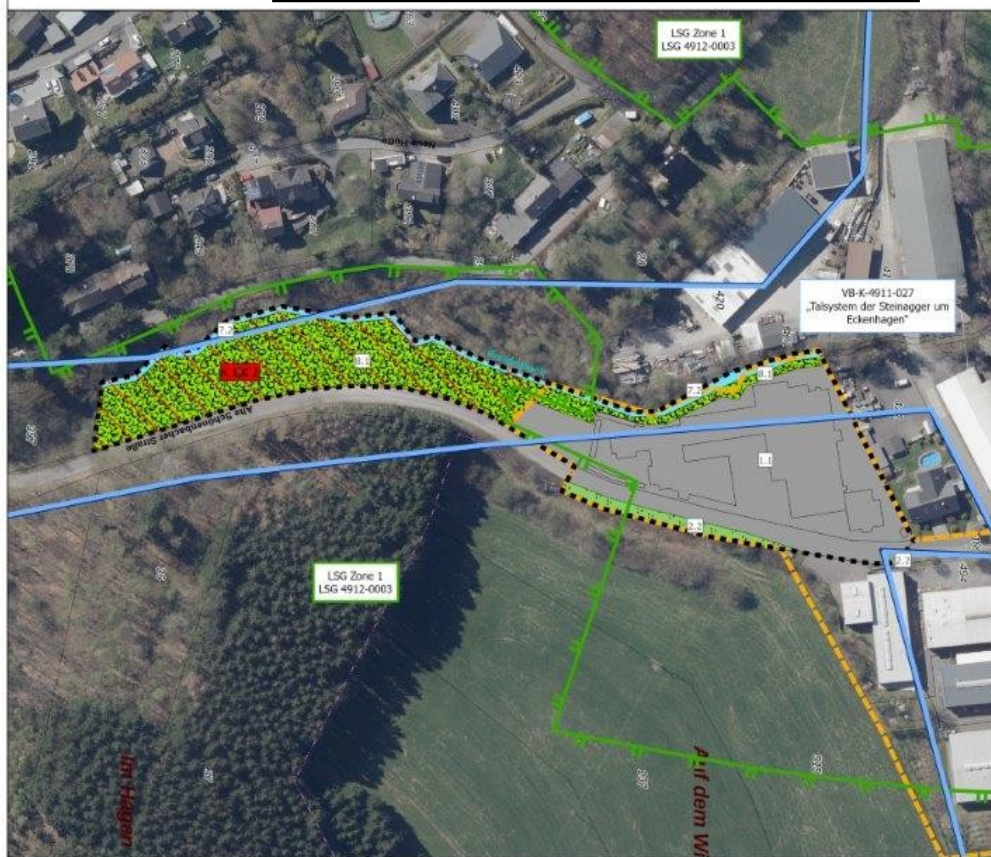
Kartierung: März 2020 gem. der Biotophypenwortliste der  
Gemeinde Reichshof, unter Zuhilfenahme von historischen Luftbildern

Anlagebedingter, dauerhafter Verlust der Biotopfunktion
-

Anlagebedingte, dauerhafte Beeinträchtigung der Bodenfunktionen
